Weichselstraße (Abschnitt Pflügerstraße bis Karl-Marx-Straße)**Stand 10/ 2022****Analyse Bestand****Übersichtsplan** (Ausschnitt ISEK-Maßnahmenplan)

Fotodokumentation

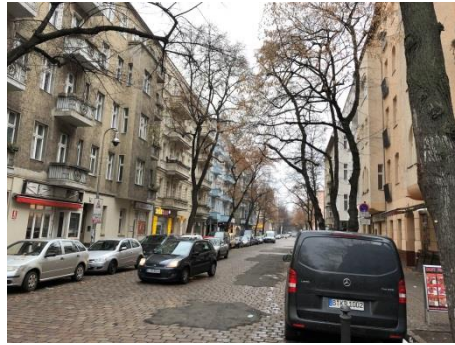
Abb. 14
Abschnitt zwischen Donau-/Sonnenallee

- teils lückenhafte Baumreihe; vorwiegend Linden (Abb. 13 und 14)
- einige bepflanzte Baumscheiben jedoch teilweise wieder aufgegeben (Abb. 15)
- nicht ausreichend dimensionierte Baumscheiben

- Nachpflanzungen in der Baumreihe – Vergrößerung Baumscheiben
- Einbau von Regenwasserauffangsystemen (Rigolen, vergrößerte Baumscheiben, Rinnen)
